Recomendación de Seguridad sobre corrosión en largueros de Tecnam P2002

REGISTRO DE EDICIONES		
EDICIÓN	Fecha de APLICABILIDAD	MOTIVO DE LA EDICIÓN DEL DOCUMENTO
01	Desde publicación	Edición inicial: Recomendación de realización de inspecciones boroscópicas para detectar posibles casos de corrosión en la estructura de las aeronaves Tecnam P2002

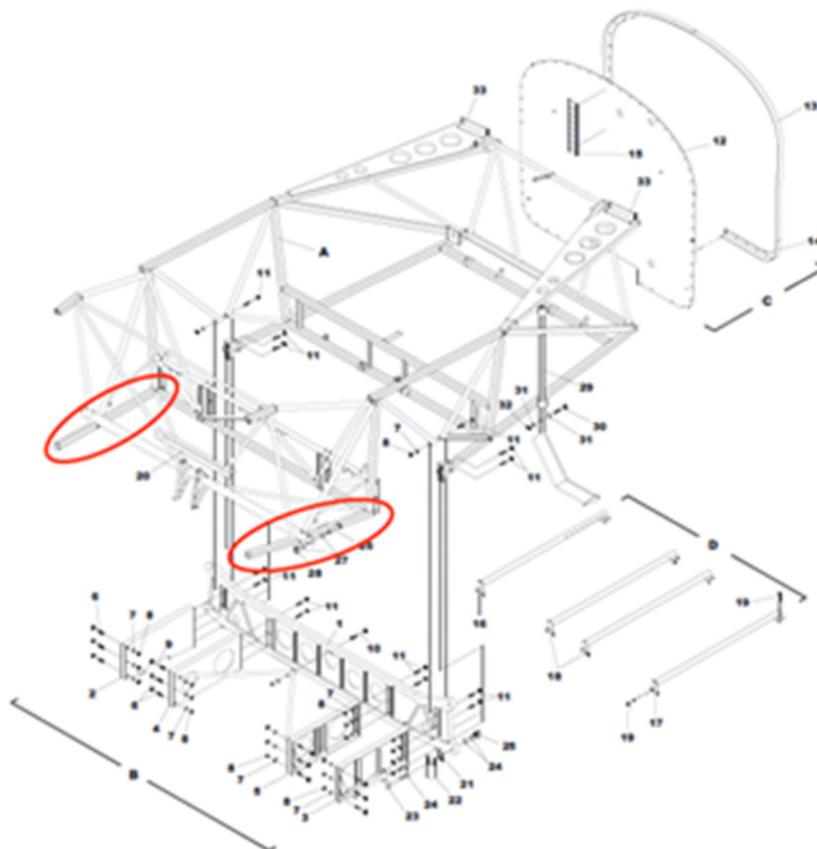
Figure 2 - Cabin structure

En todos los casos la corrosión se ha originado en el interior de los tubos, lo que hace que pase desapercibida durante inspecciones rutinarias de mantenimiento programado.

Realización de una inspección boroscópica del interior de los tubos a continuación identificados:

En caso de detectarse corrosión:

- Ponerlo en conocimiento del fabricante, para que éste determine las medidas a tomar.
- Comunicar los hallazgos a AESA a la dirección de correo uaca.aesa@seguridadaerea.es, sin perjuicio de las obligaciones de notificación asociadas al Reglamento 376/2014.
