Ministerio de Fomento  
AGENCIA ESTATAL DE SEGURIDAD AÉREA

**DIRECTIVA  
DE  
AERONAVEGABILIDAD**

NÚMERO:  
01/13

**PRODUCTOS AFECTADOS:** Autogiros Ultraligeros (ULM) marca ELA, modelos ELA-07 R-115 y ELA-07 R-100 (Certificado de Tipo DGAC nº 284) y aeronaves de construcción por aficionado (Orden de 31 de mayo de 1982, BOE de 5 de junio) construidas a partir del "kit" ELA-07.

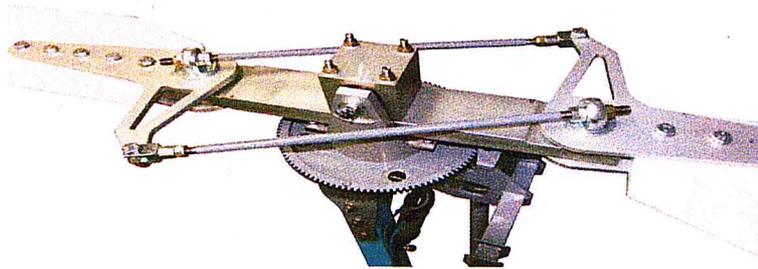
Figura 1. Balancín plano (sin conicidad) P/N: 14-145

3º Si los alojamientos de las cabezas de los tornillos en la cara inferior del balancín están mecanizadas, [balancines P/N 14-145 (figura nº 1) y P/N 14-145B (figuras nº 2 y 3)] se continuará la inspección como sigue:

3.1 Inspeccionar la posible existencia de grietas en las aristas de los bordes del mecanizado en la superficie inferior del balancín. Para ello, se bajará el Rotor y se desmontarán los tornillos alojados en los cajeados siguiendo las instrucciones dadas por los Boletines de Servicio de la referencia según se disponga del balancín P/N 14-145 (BS Nº 15) o balancín P/N 14-145B (BS Nº 16).

3.1.1 Si se encuentran grietas, la aeronave no realizará más vuelos y se deberá sustituir el balancín por el balancín de P/N 14-145C (figura nº 4), siguiendo las instrucciones de sustitución dadas por el Boletín de Servicio Nº 15 para los balancines P/N 14-145, y por el Boletín de Servicio Nº 16 para los balancines P/N 14-145B.

3.1.2 Si no se encuentran grietas, la aeronave puede volver a operar. Una vez realizada la inspección, deberá repetirse cada 10 horas de vuelo, teniendo presente el punto anterior, 3.1.1.

Finalmente, antes de las 150 horas de vuelo desde la primera inspección, los balancines, siempre, se deberán sustituir por el balancín de P/N 14-145C (figura nº 4).

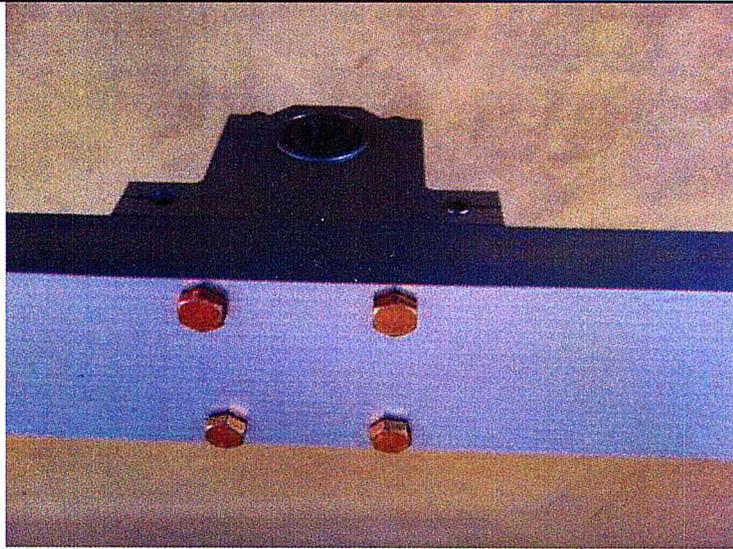
**Figura 4. Detalle del balancín P/N: 14-145C**

2º Si los alojamientos de las cabezas de los tornillos en la cara inferior del balancín no están mecanizadas, no se hará ninguna acción [balancín de P/N 14-145C (figura nº 4)]
