PRODUCTOS AFECTADOS: Aeronaves de construcción por aficionado (Orden de 31 de mayo de 1982, BOE de 5 de junio) construidas a partir del "kit" ZENAIR Zodiac CH 601 XL y equipadas con un sistema de paracaídas de emergencia de recuperación balística (BRS Aerospace u otro) instalado en la parte delantera de la cabina.

REFERENCIA: Technical Safety Note 2020-1 "Wrong installation of emergency parachute on Zenair Zodiac CH-601", emitido por la Unidad de Investigación de Accidentes Aéreos (Bélgica) el 28 de febrero de 2020.

**AIRWORTHINESS
DIRECTIVE**

NUMBER:
01/21

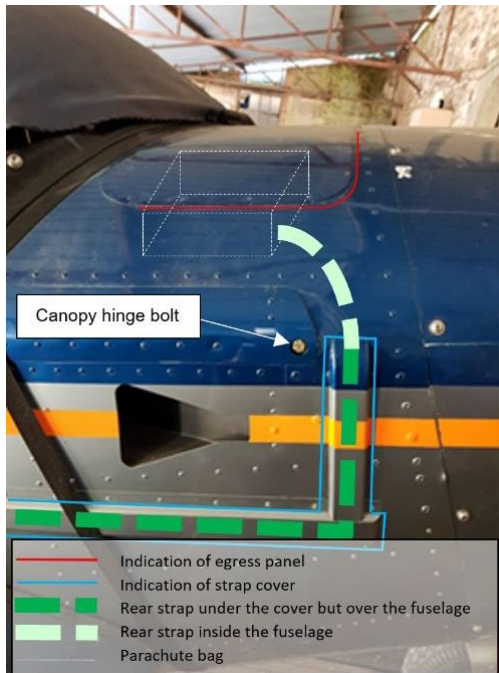
DESCRIPCIÓN: Siguiendo la investigación de seguridad (referencia AAIU 2019-06-22-01) de un avión ultraligero accidentado modelo Zenair Zodiac CH-601-XL, se encontró una anomalía en la instalación del sistema de paracaídas de recuperación balística BRS Aerospace BRS-6 (Modelo 1050) situado entre el panel de instrumentos de la cabina y el cortafuegos del motor. Durante el accidente, el paracaídas fue activado por la tripulación segundos antes del impacto. Sin embargo, no se pudo desplegar según lo previsto, debido a una instalación incorrecta. Después del análisis, la investigación concluyó que tal instalación incorrecta podría resultar en un despliegue inadecuado disminuyendo la seguridad de los ocupantes de la aeronave.

Fig. 1: Instalación incorrecta

La figura 1 muestra el enrutamiento anormal del arnés trasero dentro del compartimiento del paracaídas delantero. El arnés trasero entra al compartimiento del paracaídas a través de un orificio cortado en la superficie remachada del fuselaje a la altura del perno de la bisagra de la cúpula (un orificio de acceso en esa ubicación solo debe hacerse y usarse en el caso de que el paracaídas esté instalado en la parte posterior y la correa esté anclada a la estructura frontal a través de ese orificio de acceso). Esta instalación retiene la correa trasera por dentro de la superficie del fuselaje del compartimiento del paracaídas, lo que conlleva una correa parcialmente capturada en la estructura del fuselaje delantero y que, por lo tanto, no puede extenderse por encima de la cabina cuando se activa el sistema. Esta instalación incorrecta se puede identificar fácilmente en un avión ULM Zenair Zodiac cuando el fuselaje muestra un recubrimiento de la correa que finaliza su instalación a la altura del perno de la bisagra de la cúpula sin llegar a la esquina inferior del panel de escape.

2.- Si no es así (como se observa en la figura 1) o si tiene alguna duda, póngase en contacto con el fabricante del avión *, el fabricante del sistema de paracaídas o un especialista en la instalación del sistema de paracaídas de emergencia para una reinstalación segura del arnés trasero;

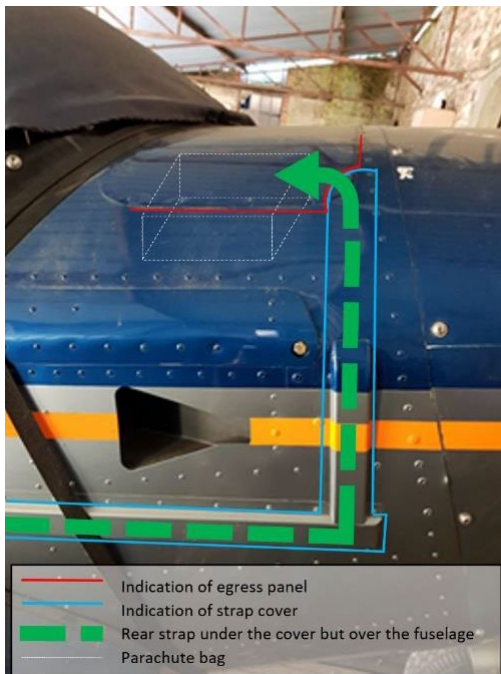
Fig. 2: mostrando cómo debería ser la correcta instalación

La figura 2 ilustra cuál debería ser el recorrido, en la superficie externa del fuselaje, de la correa trasera hacia el compartimiento del paracaídas. Debe entrar en el compartimiento a través del corte de la esquina del panel de escape (indicado en rojo en la Figura 2, rodeado de amarillo en la Figura 3), estando el orificio de la esquina del panel cubierto y sellado por el extremo del recubrimiento de la correa del arnés que debe alcanzar el borde del panel de escape (indicado en azul). Esta ruta permite al arnés trasero extenderse completa y libremente por encima de la cabina y, junto con los dos arneses frontales, anclar el paracaídas alrededor del centro de gravedad del avión, completamente bajo tensión.

1.- Antes del próximo vuelo, compruebe la ruta del arnés trasero hacia el compartimento del paracaídas delantero y verifique si el recubrimiento de la correa del arnés trasero alcanza la esquina frontal del panel de escape (que revienta para la liberación) del compartimento del paracaídas, como se muestra en las figuras 2 y 3 (instalación correcta);

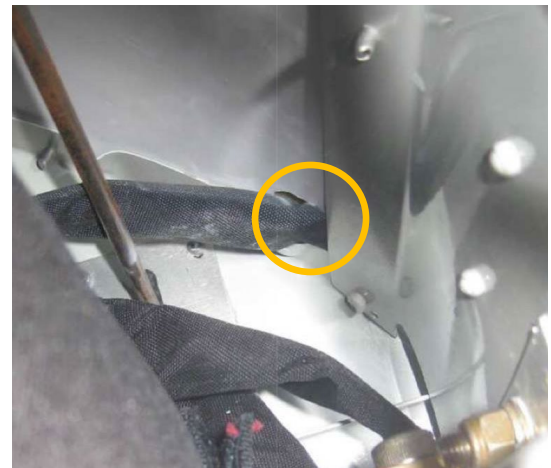
Fig. 3: foto desde el interior de una instalación mostrando el orificio en el panel de escape
