**PRODUCTOS AFECTADOS:** Autogiros Ultraligeros (ULM) marca ELA AVIACIÓN, modelo ELA-07 (Certificados de tipo DGAC nº 284/1) y aeronaves de construcción por aficionado (Orden de 31 de mayo de 1982, BOE de 5 de junio).

**FABRICANTE ORIGINAL:** ELA AVIACIÓN, S.L.

**DIRECTIVA  
DE  
AERONAVEGABILIDAD**

NÚMERO:  
02/17

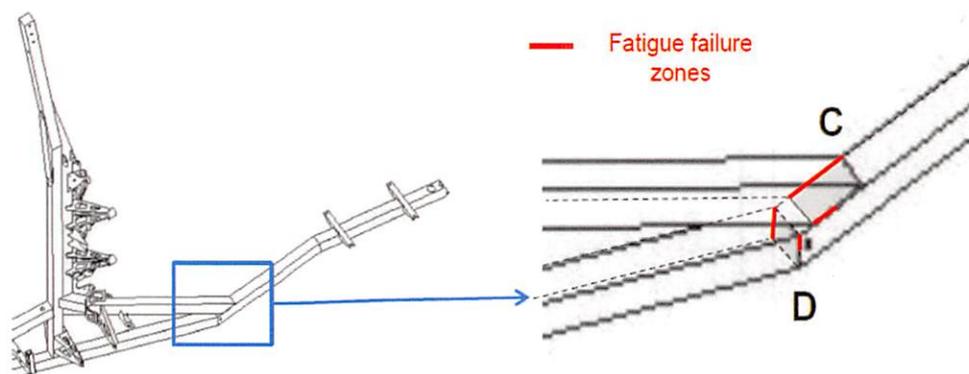
Figura 1

**DESCRIPCIÓN:** En un accidente en Francia, el tubo de cola de un autogiro ULM ELA-07 se rompió en vuelo. En el marco de sus investigaciones técnicas, la Oficina de Investigación y Análisis para la Seguridad de la Aviación Civil Francesa (BEA), identificó fracturas por fatiga en las zonas soldadas C y D del tubo de cola (ver Figura 1). Cargas repetidas (sin que su origen se especifique claramente), y defectos encontrados en las soldaduras, han propiciado la aparición de grietas por fatiga, dando lugar a la separación del tubo de cola. Como consecuencia, la Dirección General de Aviación Civil de Francia ha emitido la Consigna de Aeronavegabilidad CN 2017-ULM-001, de fecha 05/07/2017.

1.- Antes del próximo vuelo y, posteriormente, cada 4 meses o 100 horas de vuelo (lo que ocurra más tarde), inspeccionar visualmente con una lente de aumento o de otro dispositivo de aumento, las uniones soldadas C y D (véase la Figura 1).

Cualquier sospecha de grieta, cerca de, o en las soldaduras, se debe inspeccionar con medios de detección adecuados. En caso de duda, consulte con el fabricante.

Nota: escamas de pintura pueden ser indicativas de la presencia de una fisura.

2.- En caso de grieta:

- los vuelos están prohibidos hasta la aplicación de las medidas correctoras indicadas por el fabricante.
- informar a AESA: [certificacion.aesa@seguridadaerea.es](mailto:certificacion.aesa@seguridadaerea.es)

3.- Después de la aplicación de las medidas de reparación o de refuerzo especificadas por el fabricante, la inspección repetitiva indicada en el punto 1 anterior se debe continuar cada 12 meses o 200 horas de vuelo (lo que ocurra más tarde), a menos que el fabricante recomiende una frecuencia más baja.
