Referencia: **BIS 01/24**

### BOLETIN INFORMATIVO SEGURIDAD

I. **PRODUCTO AFECTADO:** Aeronaves equipadas con motor ROTAX de dos tiempos y con las bujías hacia abajo.

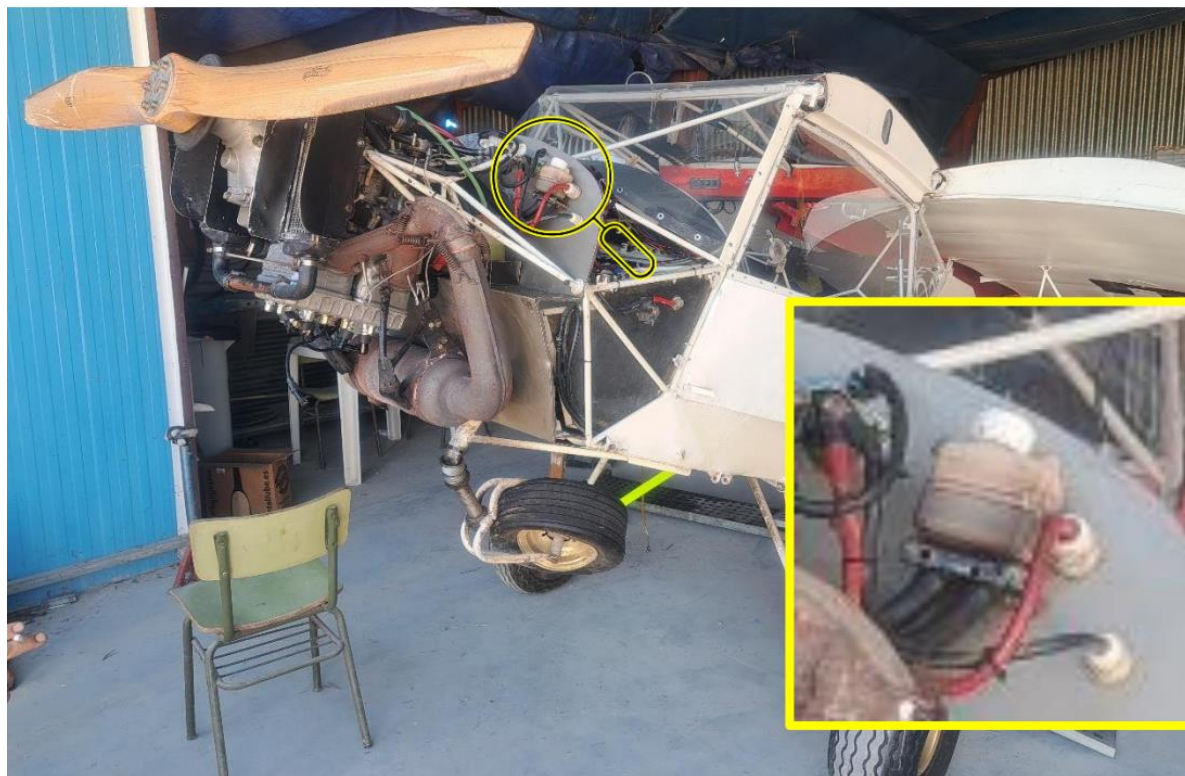
Imagen 1

Se han obtenido informes de accidentes en aeronaves con motores ROTAX de dos tiempos con las bujías hacia abajo, relacionados con paradas de motor, o falta de potencia de este. Dichos fallos en el motor tenían en común un mal funcionamiento del sistema de lubricación.

La Imagen 1, muestra una aeronave accidentada con el depósito de aceite colocado en una posición no lo suficientemente alta con respecto al motor, según indica el manual de fabricante del motor.

Compruebe que el sistema de lubricación se ha instalado y está siendo mantenido de acuerdo con lo especificado por ROTAX en sus manuales.

El manual del fabricante del motor ROTAX, establece que el depósito de aceite debe instalarse por encima del motor y, en particular, no debe ser más bajo que la entrada de la tubería de alimentación de aceite.

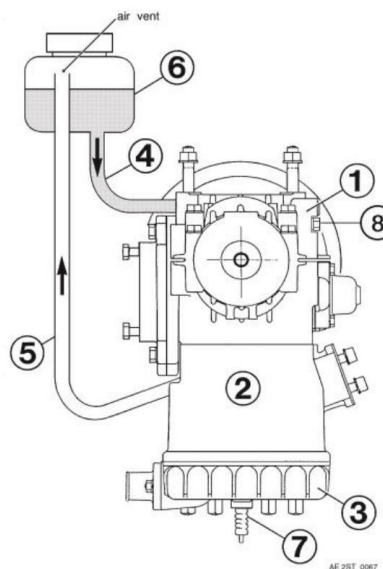
La Imagen 2 es un fragmento del Anexo I del informe técnico ULM-A-020/2023, donde se muestra un esquema de la instalación correcta del sistema de lubricación.

Cuando se instalan los motores con las bujías hacia abajo (como sucede en esta aeronave), el sistema de aceite para el mecanismo de transmisión de la válvula rotativa y de la bomba de agua deben ser modificados por el fabricante del avión según se muestra en el esquema de la derecha.

La posición del depósito de aceite (6) debe instalarse por encima del motor. No debe ser más baja que la entrada de la tubería de alimentación de aceite (4).

Ha de eliminarse el aire del sistema quitando el tornillo de ventilación/purgado (8) cuando se llene el depósito de aceite<sup>7</sup>.
