Incidentes relevantes

MINISTERIO
DE TRANSPORTES, MOVILIDAD
Y AGENDA URBANA

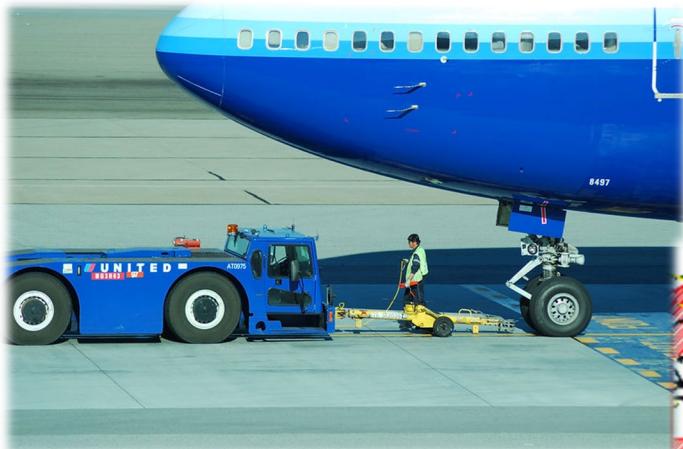
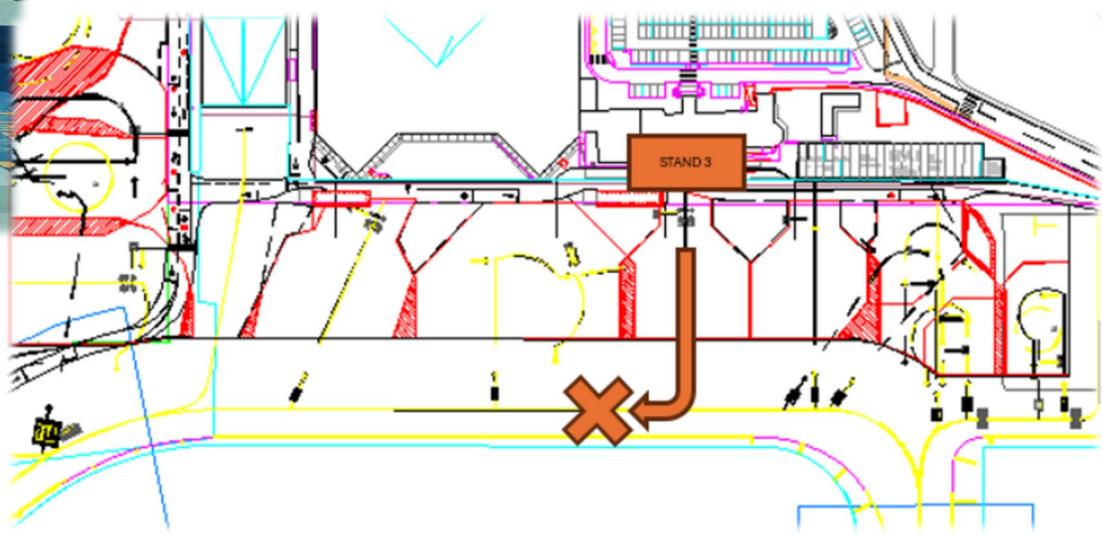
1. Atropello de aeronave

⚡ 19:54 (14/07/2024) Atrapamiento de un operario por el tren delantero de la aeronave en la maniobra de desconexión de la barra.

Condiciones/Entorno/Causas	Acciones inmediatas	Acciones adicionales
Experiencia sobrada	Convocar un comité extraordinario de seguridad para analizar el accidente: Agente+gestor	Revisión del procedimiento de salida y de coordinación. Advertencias de seguridad.
Comienzo de jornada	Revisión procedimiento de salida: colocación de calzo	Incluir ítem de desenganche de la barra en todas las check-list de cumplimiento
Formación correcta	Publicación de alerta de seguridad	Lanzamiento de una campaña informativa sobre el accidente con puntos clave de obligado cumplimiento.
Pendiente negativa (aproando norte)	Comprobación de los equipos	Incluir ítem en las auditorías internas.
No alineación avión-barra-tractor		Revisión de los manuales de formación.
Retirada de calzos con 37 minutos de retraso		
Causa determinante: incumplimiento de los procedimientos

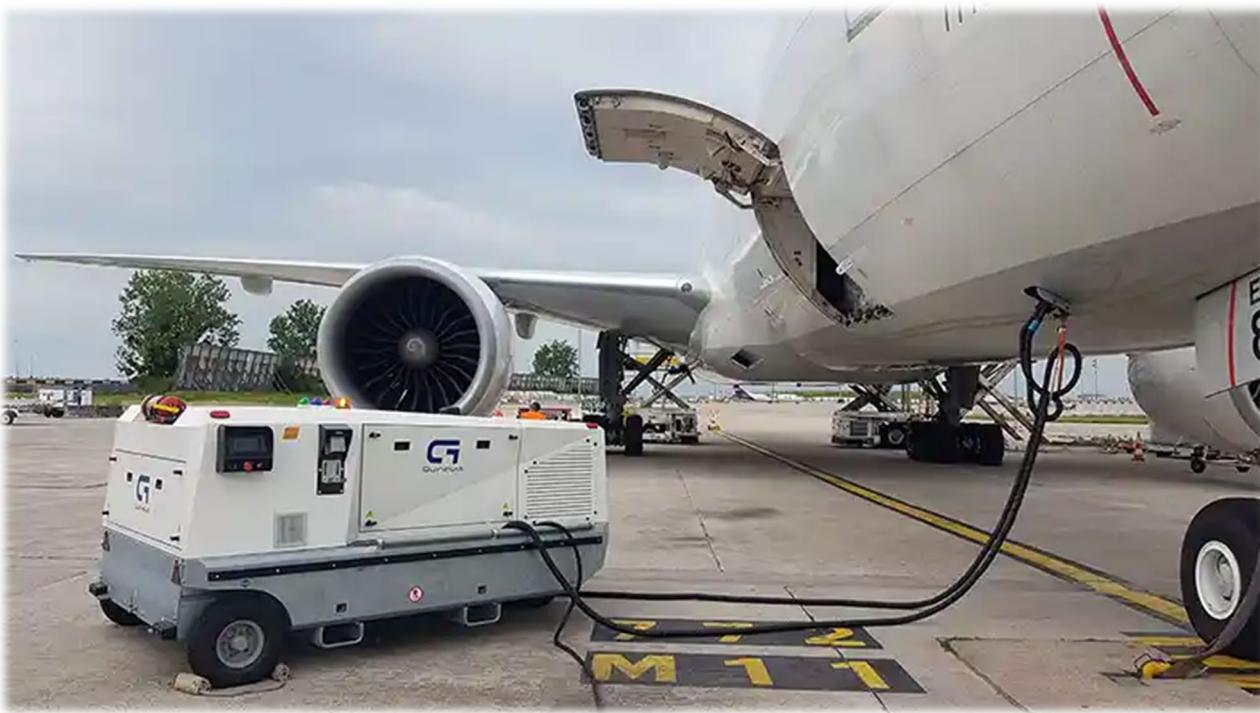
2. Atropello de GPU

⚡ 22:00 (31/08/2024) Atropello de operario por GPU.

Condiciones/Entorno/Causas	Acciones inmediatas	Acciones adicionales
Operativa diurna	Briefing al operario de los procedimientos de salida.	Aumento de las auditorías para verificar el cumplimiento de los procedimientos
Comienzo de jornada	Briefing (read & sign) a toda la plantilla de la base	Pegatinas en los vehículos que recuerden no moverlos sin comprobar que no hay gente alrededor.
Formación correcta	Comprobación de los equipos	
Vuelo en hora		
Causa determinante: incumplimiento de los procedimientos

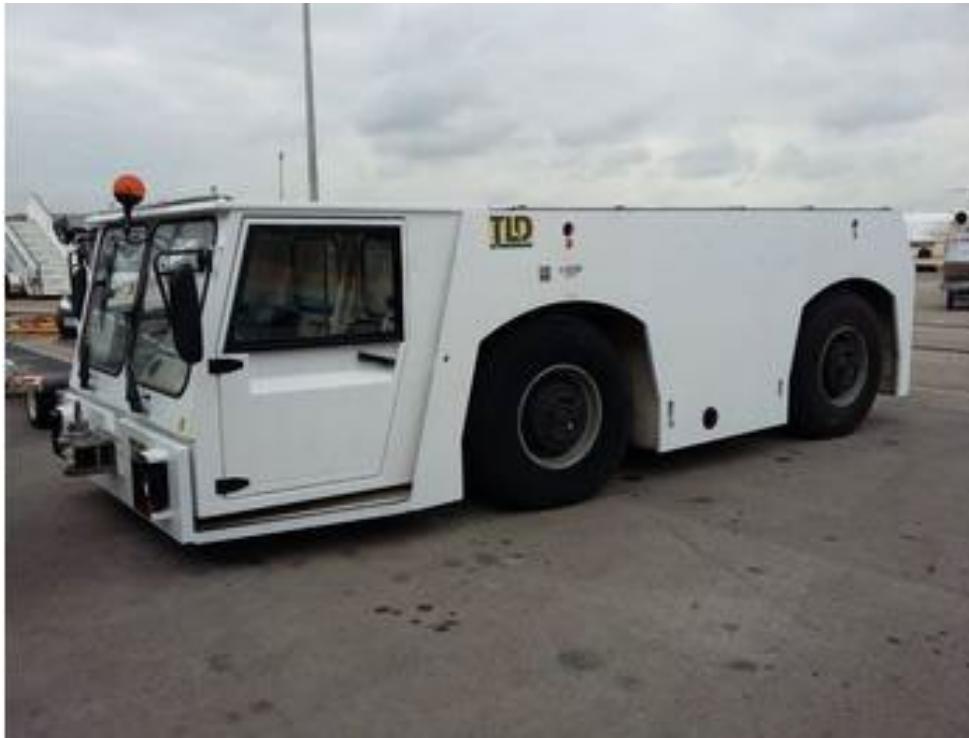
3. Atropello de push back

⚡ 15:51 (13/11/2024) Atropello de coordinador por tractor de push back.

Condiciones/Entorno/Causas	Acciones inmediatas	Acciones adicionales
Experiencia sobrada	Recopilación de información de procedimientos involucrados	Comité extraordinario para informar a toda la organización, y analizar posibles desviaciones de procedimientos.
Tiempos de trabajo y descanso correctos	Revisión de equipos	Comunicado sobre los peligros de la circulación marcha atrás
Formación y cualificación correctas	Revisión de incidentes similares o análisis de riesgos.	Recordatorios de seguridad reforzados con los check list de vigilancia en plataforma
Correcta utilización de EPI's		Prohibición de circular marcha atrás salvo lo estrictamente necesario
No hay estrés operativo		Revisión de los manuales que lleven asociados movimientos marcha atrás
Buena visibilidad: reducida al ejecutar la operativa marcha atrás.		Revisión manuales de formación que lleven asociados movimientos marcha atrás
NSP: marcha atrás permitida solo si las condiciones locales no permiten ir hacia adelante

Causa determinante: maniobra marcha atrás (incumplimiento NSP)

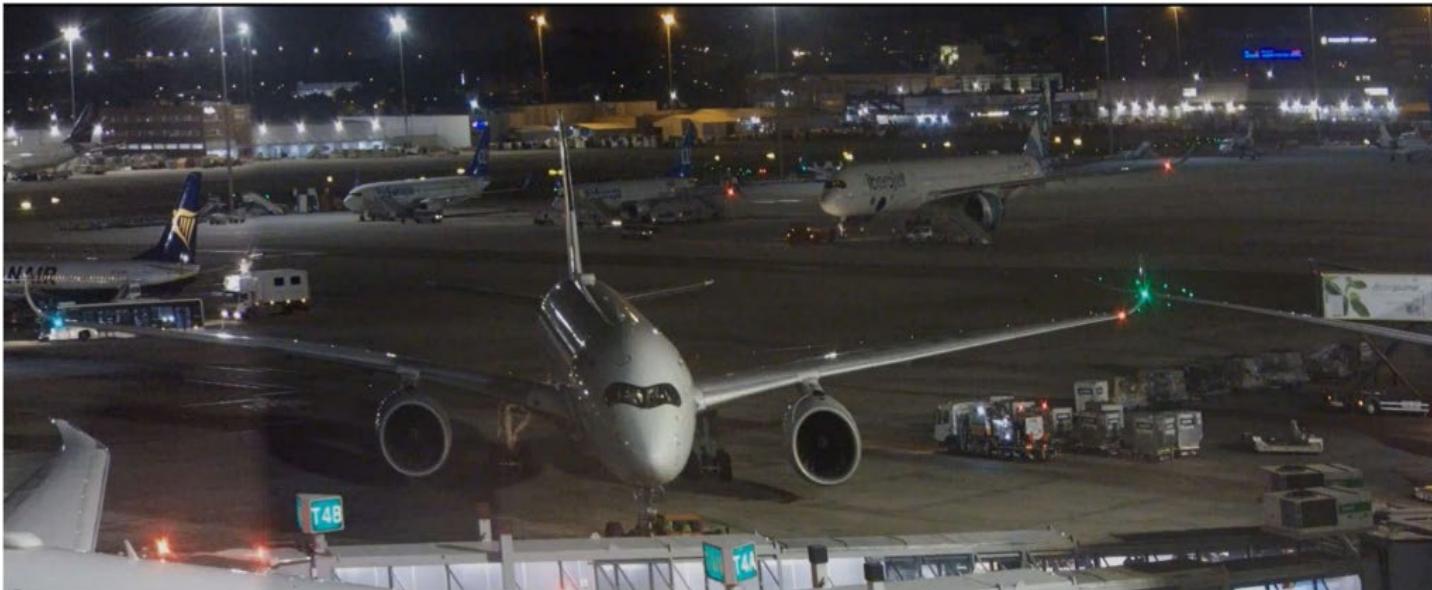
5. Golpe de winglets

⚡ 20.20 (UTC; 27/09/25): Colisión de winglets

Condiciones/Entorno/Causas	Acciones
Operativa nocturna: focos dificultan la visibilidad.	Sesión de seguridad con los implicados
Espacio limitado: dos wide body. Posición correcta de las aeronaves	Valorar incluir procedimiento de wingwalker en las posiciones de alto riesgo.
Coordinador dentro del tractor	Revisión del procedimiento de salida para valorar acciones del conductor y coordinador durante la trayectoria
Perdida de conciencia situacional	Revisar la formación
Conductor: Experiencia de 7 años Coordinador: julio 25	Boletín al personal
Equipo en buen estado	Briefing al personal para detener la operativa ante cualquier situación de riesgo de una aeronave (R&S)
Causa determinante: inicio de giro demasiado pronto

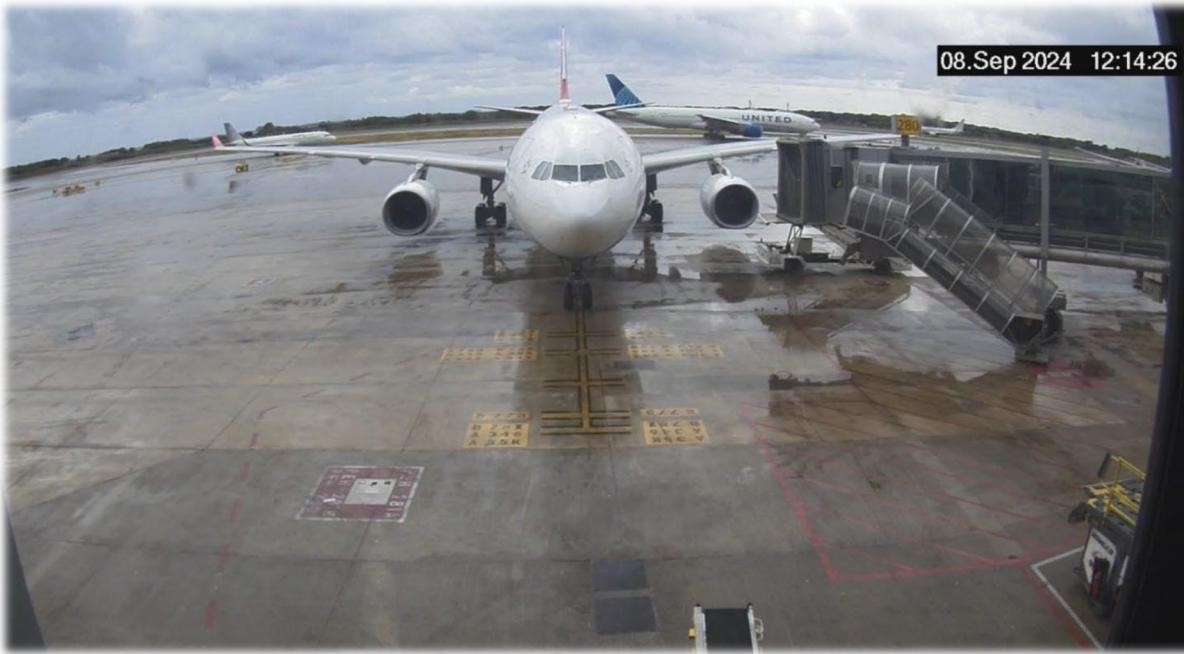
6. Golpe a aeronave

⚡ 10:15h (UTC; 08/09/2024) colisión del vuelo THY1853 con una escalera móvil mal estacionada (dentro de la ERA) al entrar en el stand.

Actuaciones	Condiciones/Entorno/Causas
Supervisor 1: pide modificar la posición de la escalera (en el 281) y que se retire a la ESA del 285. El operario la deja en la ERA del 281 junto a la pasarela.	Suelo mojado
El supervisor 1 se da cuenta y pide al operario que modifique la posición y la retire de la ERA	Piloto con visibilidad
Supervisor 2 identifica mal estacionamiento de escalera y vuelve a solicitar que modifique la ubicación de la escalera.	Operario con poca experiencia y sin formación en escaleras
El operario modifica ligeramente la posición de la escalera	Stands superpuestos
Llegada de representante de la compañía Revisada ausencia de FOD	Nadie de la operativa detecta la escalera mal estacionada
Llega el coordinador al stand	
Entrada de la aeronave al stand aviso a tripulación con señales visuales (impacto)

Causa determinante: equipos mal estacionados (confusión entre las líneas rojas del suelo)

AGENTE	AEROPUERTO
Refresco formación	Analizar la idoneidad de las infraestructuras del estacionamiento 281 para la operativa en ese stand de la aeronave máxima publicada en AIP y en particular del A330-300
Comunicación de mantener las ERA libres	Consulta con conducción de pasarelas: desde su posición sobre la pasarela, se pudiese haber detectado la posición errónea de la escalera y activado en consecuencia el paro de emergencia
Comunicación sobre paros de emergencia disponibles a pie de pasarelas	(PTE): estudiar/ejecutar la señalización de ESA de uso específico para atender wide bodies en Rampa 15
Estudio viabilidad de incorporar sistemas de arranque en los equipos GSE mediante tarjeta personal de los trabajadores: El operario no tenía formación en escaleras.

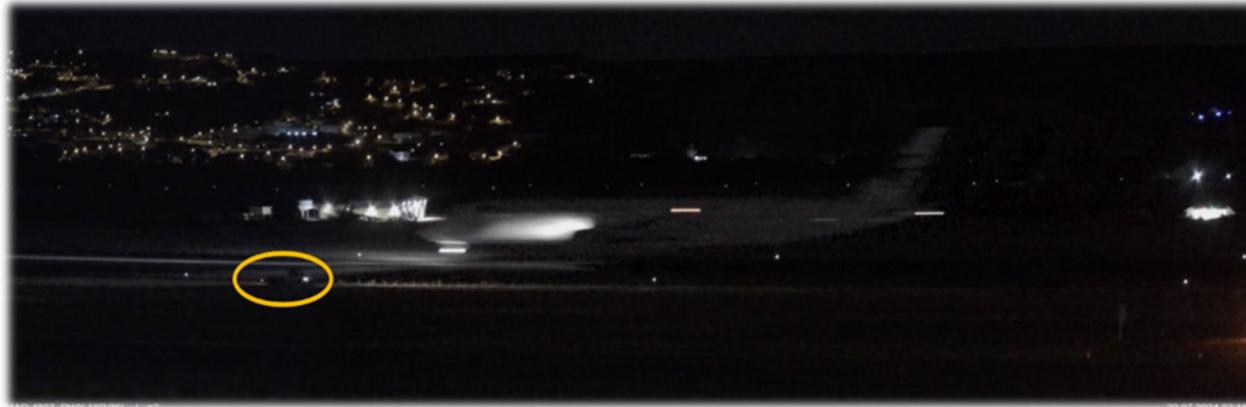
7. Incursión vehículo en pista

⚡ 22:18h (UTC; 20/07/2024) un vehículo realiza una incursión en la pista 36L.

Condiciones/Entorno/ Causas	Acciones inmediatas	Acciones adicionales	Acciones sugeridas al aeropuerto
Finalización jornada Arrancan el vehículo a las 23.30 aprox y su jornada termina a las 00:00	Retirada del PCP a los agentes	Recordatorio notificación a AENA: Boletín de Información Rampa	Mejora de la señalización de los túneles
Carga de trabajo día previo	Comprobación de planos correctos en el interior de los vehículos	Recordatorio desorientación, prevención incursiones pista (Alerta Seguridad Operacional)	Se propone valorar la restricción del perimetral 'interior' más cercano a las pistas por vehículos que no tengan autorizado AM, o bien que el vial preferente a seguir sea el exterior
Falta de práctica/experiencia	Comprobación formación	Comparte incidente interno el AAHH	Cruce en el que se encuentra la señal con la indicación de Pista: estudio y posible cambio a señal de No pasar o Return
Nocturnidad: poca visibilidad		Pegatinas visibles telf CGA en vehículos

Perdida de conciencia situacional		Refresco a mandos: actuación en caso de llamada o alerta similar. Geolocalización para confirmar ubicación	
		Read and Sign de actuación en rampa a los agentes de Nuevo ingreso o reciente incorporación	
SI		Se valorará refuerzo en el manual de formación

Causa determinante: incumplimiento de los procedimientos

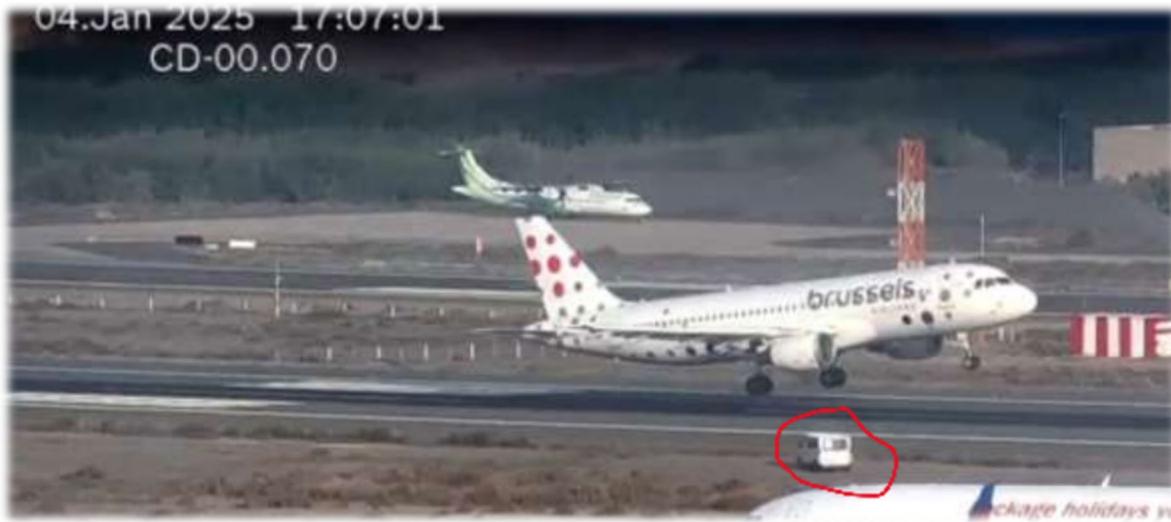
8. Freno de Mano

→ 17:00 (UTC;04/01/2025) Incursión en pista por vehículo mal inmovilizado.

Condiciones/Entorno/Causas	Acciones inmediatas	Acciones adicionales agente/aeropuerto
Experiencia (3 años PCP)	Refresco de formación y comunicación a todo el personal	Valorar la instalación de interlock, enclavamiento del freno al abrir puerta del conductor, o alarma de aviso.
Formación correcta	Publicación de alerta de seguridad	Valorar instalar una barrera física
Pegatina de poner freno de mano	Pegatina gestor con instrucciones a aplicar al estacionar vehículos	Establecer un procedimiento de paralización de operaciones en caso de desaparición de un vehículo
Pendiente hacia la pista.		
Temporada alta, sábado, horario de alta demanda.		
No comunicación inmediata de la pérdida de un vehículo.

Causa determinante: incumplimiento de procedimiento
